MÉTRICAS DE GESTIÓN DEL RIESGO DE DESASTRES EN COMUNIDADES
RURALES DEL MUNICIPIO DE ANSERMANUEVO, VALLE DEL CAUCA

UNIVERSIDAD LIBRE SECCIONAL PEREIRA
FACULTAD DE INGENIERÍAS
INGENIERÍA CIVIL
PEREIRA, RISARALDA
2017

PROYECTO DE GRADO PARA OPTAR EL TÍTULO DE INGENIERO CIVIL

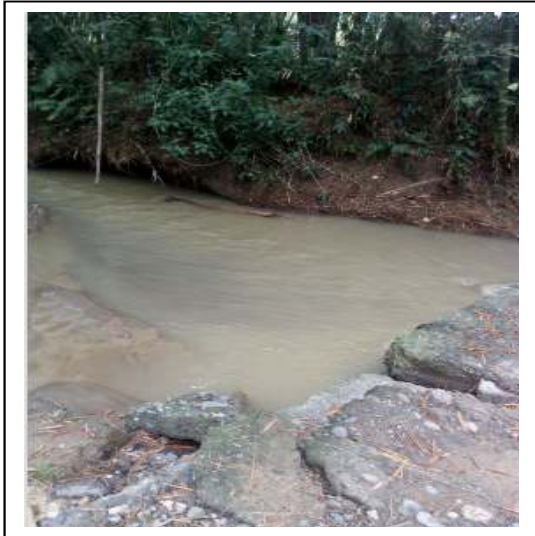
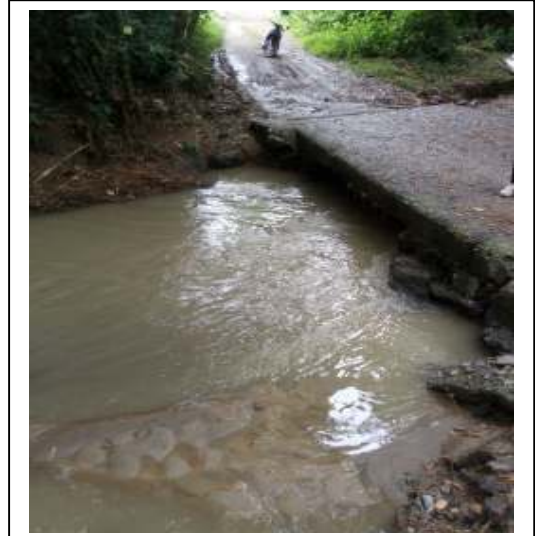
Figura 7. Quebrada toro donde Desemboca la PTAR

En la figura 7, se observan las fotos de la desembocadura de la PTAR.

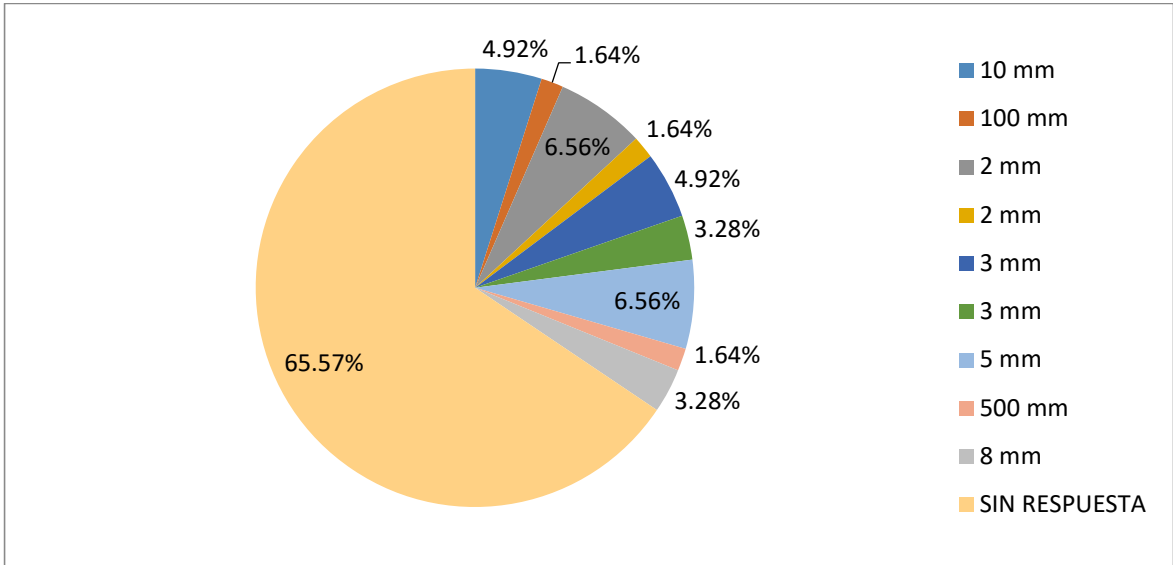
Gráfica 12. Grietas en losas

Daños: Se diagnosticaron daños geotécnicos, conexiones, daños en las columnas, trabes, concreto, mampostería y el entrepiso más crítico, se estimó el nivel de daño de la estructura. Se encuentran daños geotécnicos generados por hundimiento en el 9,84% de las estructuras, no se detectan grietas en el terreno, ni inclinación en las edificaciones. En las losas no hay colapsos, pero si se evidencian grietas en el 34,43% de las edificaciones, que oscilan entre los 2 mm y los 500 mm., en la gráfica 12 se observa con detalla las grietas encontradas.

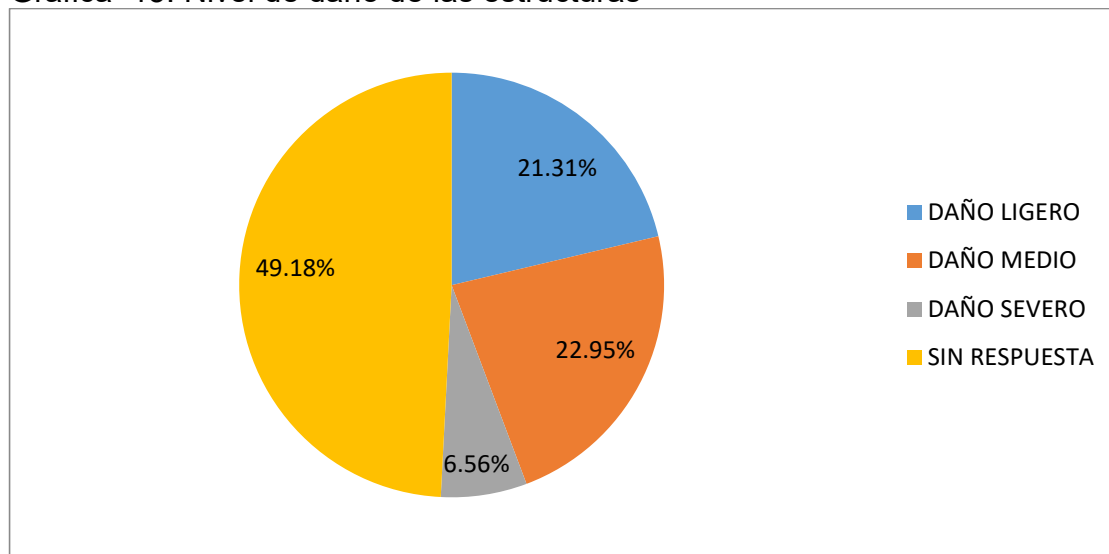
Gráfica 13. Nivel de daño de las estructuras

De acuerdo al análisis realizado, se determina que el 50,82% de las estructuras de la cabecera del corregimiento de Gramalote presenta algún tipo de daño, de éstas el 22,95% se encuentran clasificadas en daño medio, el 21,31% presenta un daño ligero y el 6,55% tiene un daño severo, tal como se aprecia en la gráfica 13.

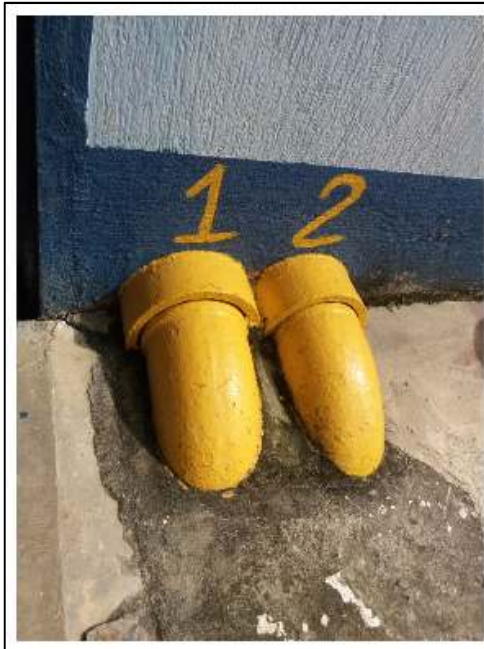
Figura 11. Entrada del agua a la planta

En la figura 11 se observa la entrada del agua a la planta.

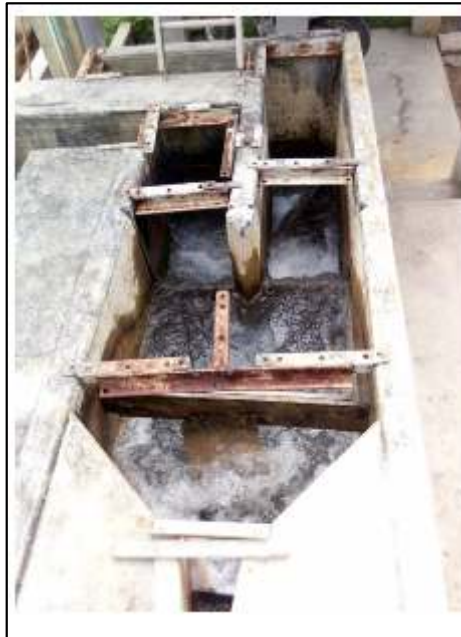
Figura 14. Coagulador

En la figura 14 se aprecia el coagulador.

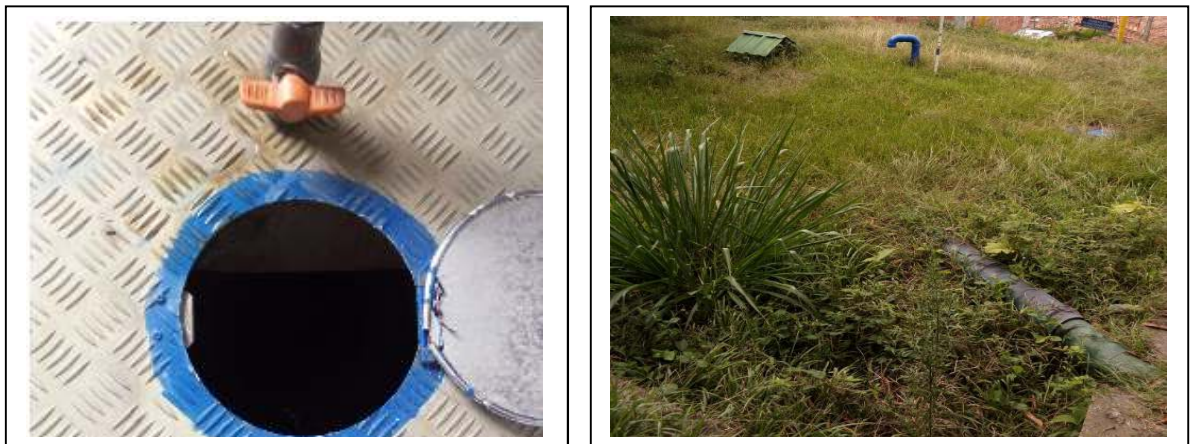
Figura 18. Tanques de almacenamiento

En la figura 18 se observan los tanques de almacenamiento, la foto del margen izquierdo pertenece al tanque número 1, la foto del margen derecho al tanque 2 y 3.
